# NATURBASERT SONE

# Restaurering av Molaugmarka våtmarksområde i Stavanger kommune ved bruk av natur-baserte løsninger

Johnny Håll, Maya Runde Stølen &  
Hamish Moir

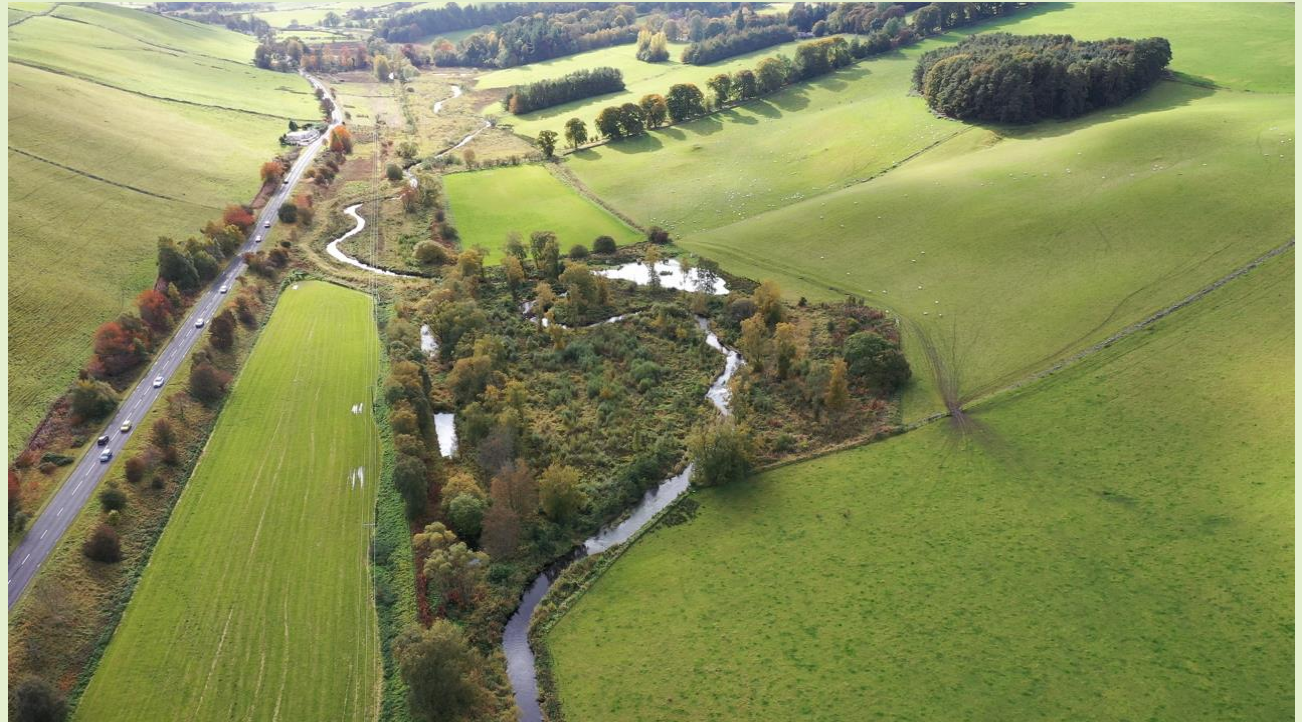
Restaurering av Eddleston river i Skottland: naturlig flomforvaltning – re-meandrering, flomsletter, kantvegetasjon og tilførsel av inventar til elveløpet. Valgt ut som “[UNESCO Ecohydrology Demonstration site](#)” som eneste restaurerings lokalitet i Storbritannia.

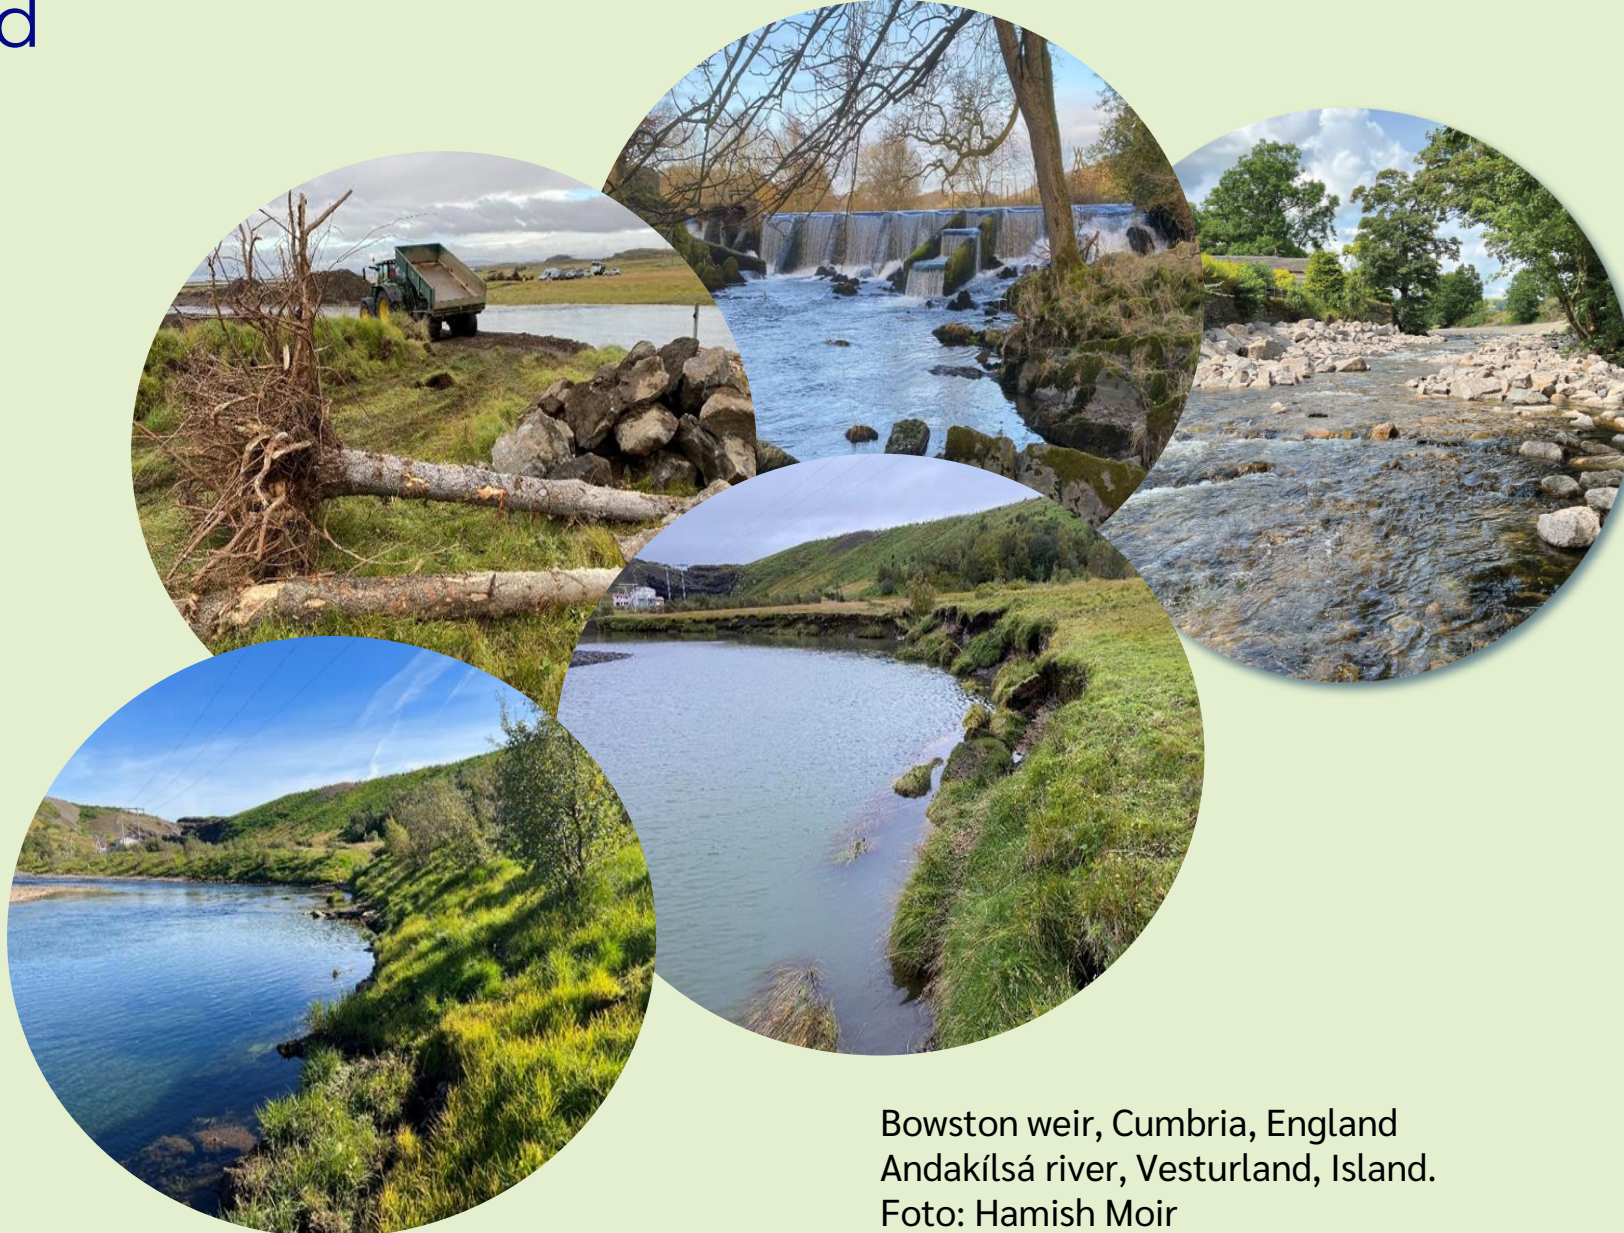
Bowston weir, Cumbria, England  
Andakílsá river, Vesturland, Island.  
Foto: Hamish Moir

- [Cbec eco-engineering](#)
- [NIVA Vassdragsrestaurering](#)
- Tilbyr bærekraftige løsninger for forvaltning og restaurering av våre vassdrag ved hjelp av Naturbaserte løsninger
  - Re-meandring av elv
  - Flomsletter
  - Våtmark
  - Kantvegetasjon
  - Erosjonssikring (Andakílsá river)
    - Store trekonstruksjoner (Large wood structures)
    - Gjenplantning av kantvegetasjon
  - Fjerne eller tilpasse vandringshindre/barrierer (Boston Weir)

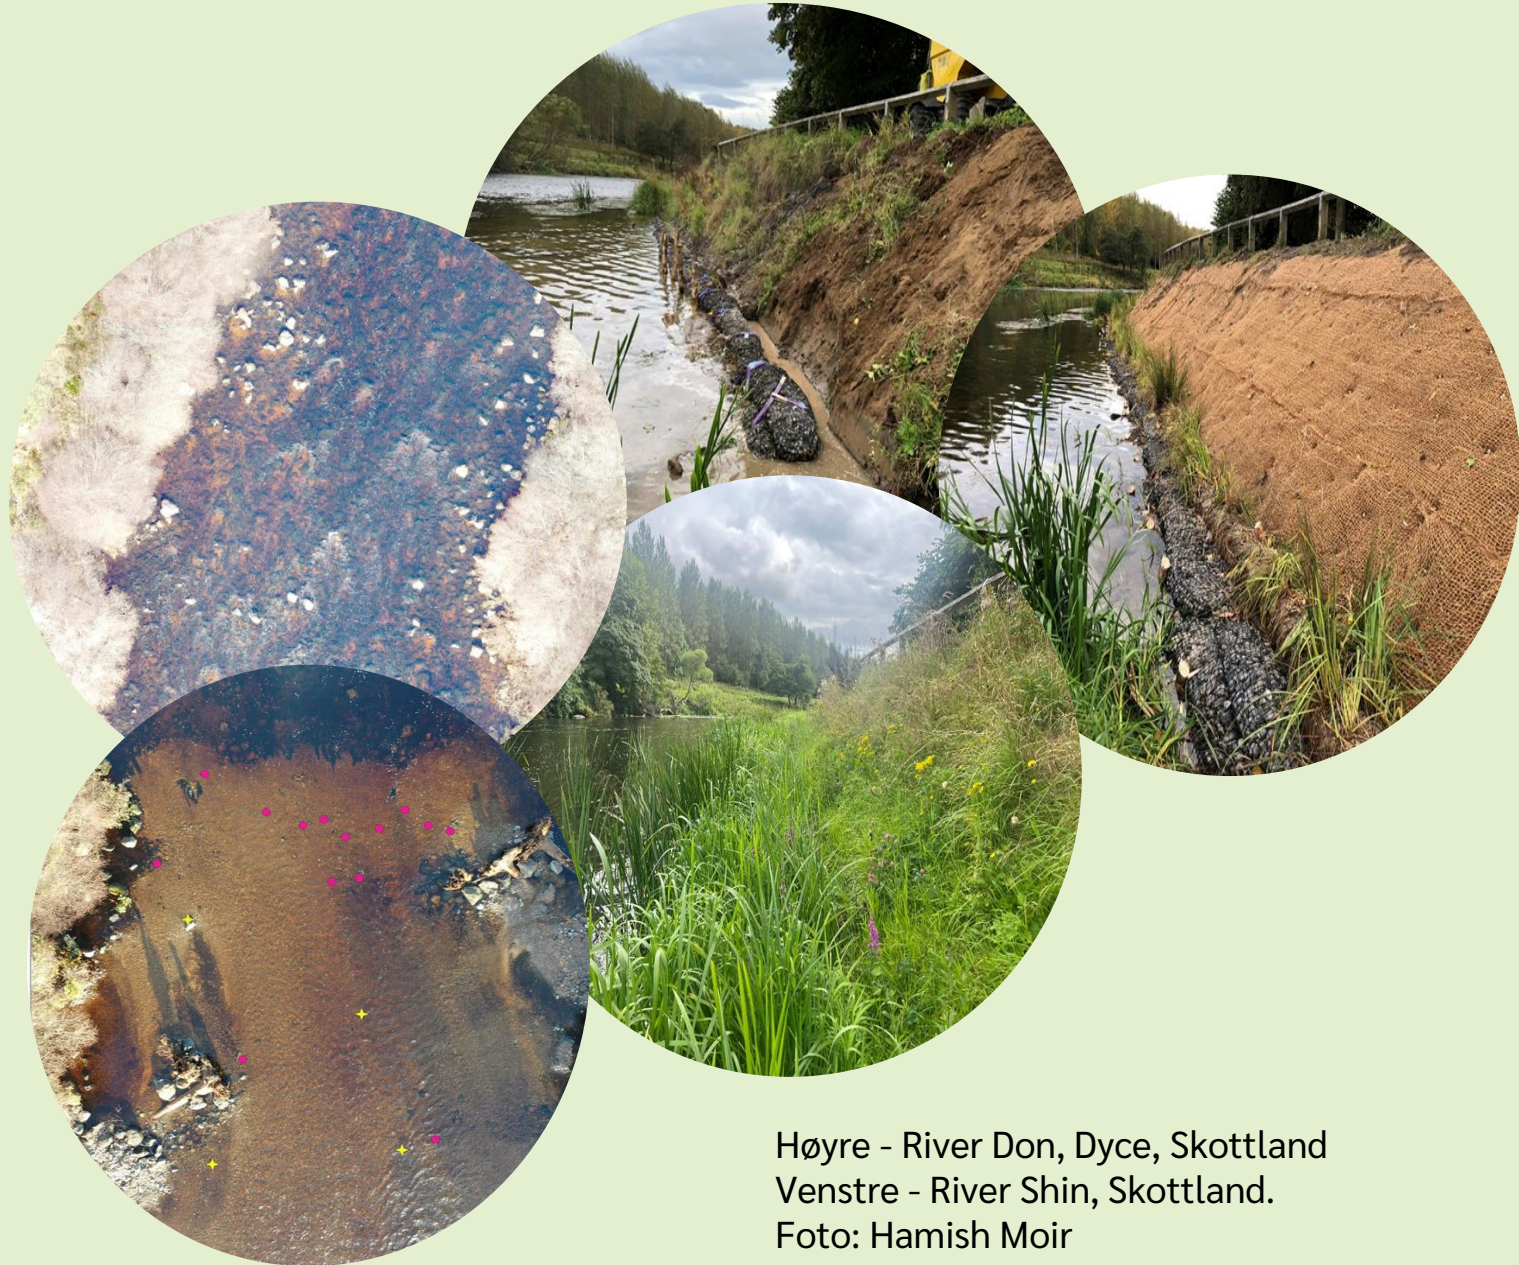
Høyre - River Don, Dyce, Skottland  
Venstre - River Shin, Skottland.  
Foto: Hamish Moir

- Cbec - Eco Engineering
- Tilbyr bærekraftige løsninger for forvaltning og restaurering av våre vassdrag ved hjelp av NbS
  - Erosjonssikring (River Don)
    - Bio-geotekstiler
    - Coir rolls - ruller kokosfiber
    - Rock rolls - steinruller
  - Gjenopprette naturlige elveprosesser og form - forvaltning av sedimenter (River Shin)
    - Erosjon
    - Sedimenttransport
    - Sedimentavsetninger

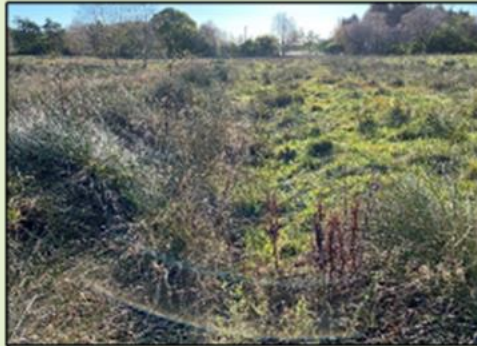
Øvre ende av eksisterende grøft, høyre bredd sone 2 (grov gressmark) og venstre bredd sone 3 (våt gressmark og siv).

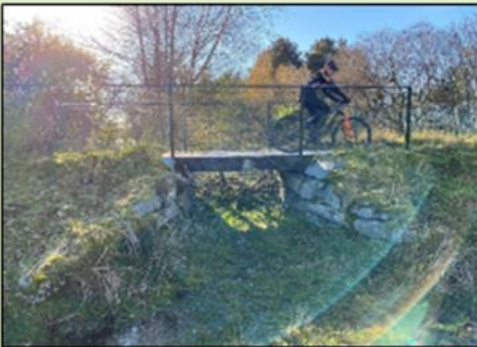
Saueundergang og potensiell oversvømmelsesrute fra innsjø.

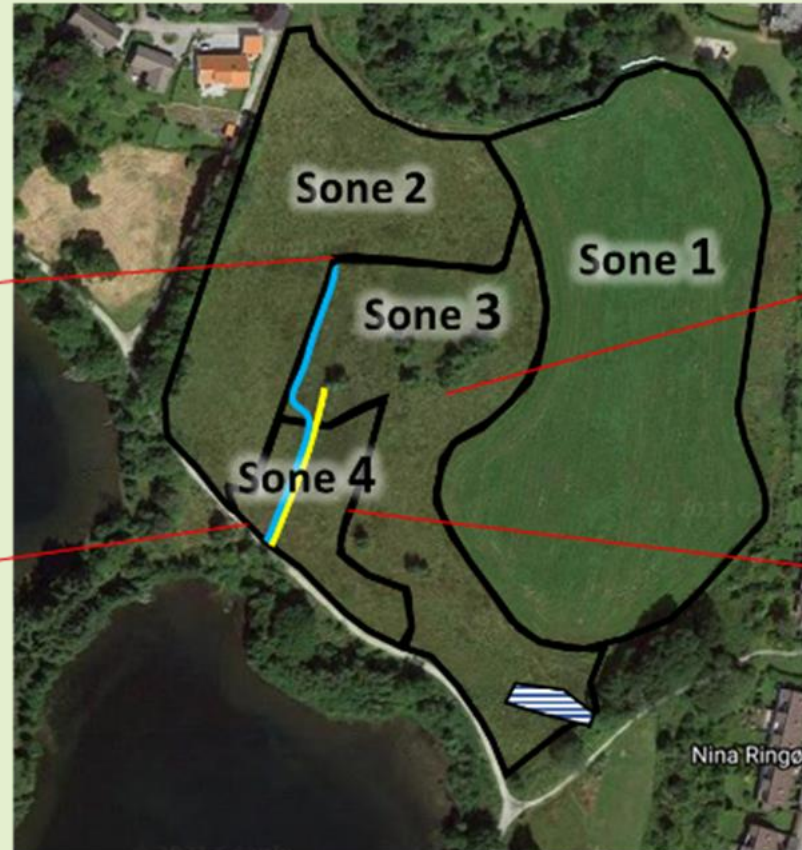
## SEGMENT 15 MOLAUGMARKA – EKSISTERENDE FORHOLD – INNLEDENDE VURDERING

— grøft  
— hevet voll

Diffust sig/utløp

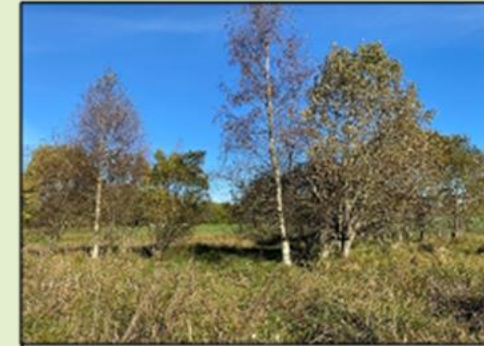
Sone 3, våt gressmark og siv, noen spredte tregrupper.

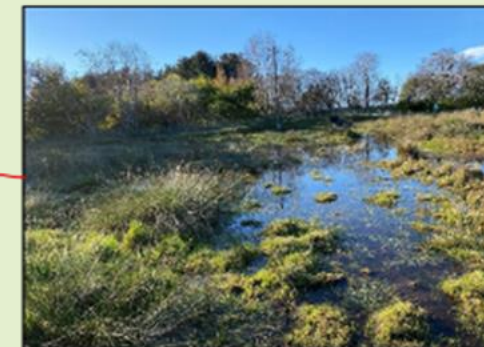
Sone 4, sesongoversvømt mark med våtmarksvegetasjon.

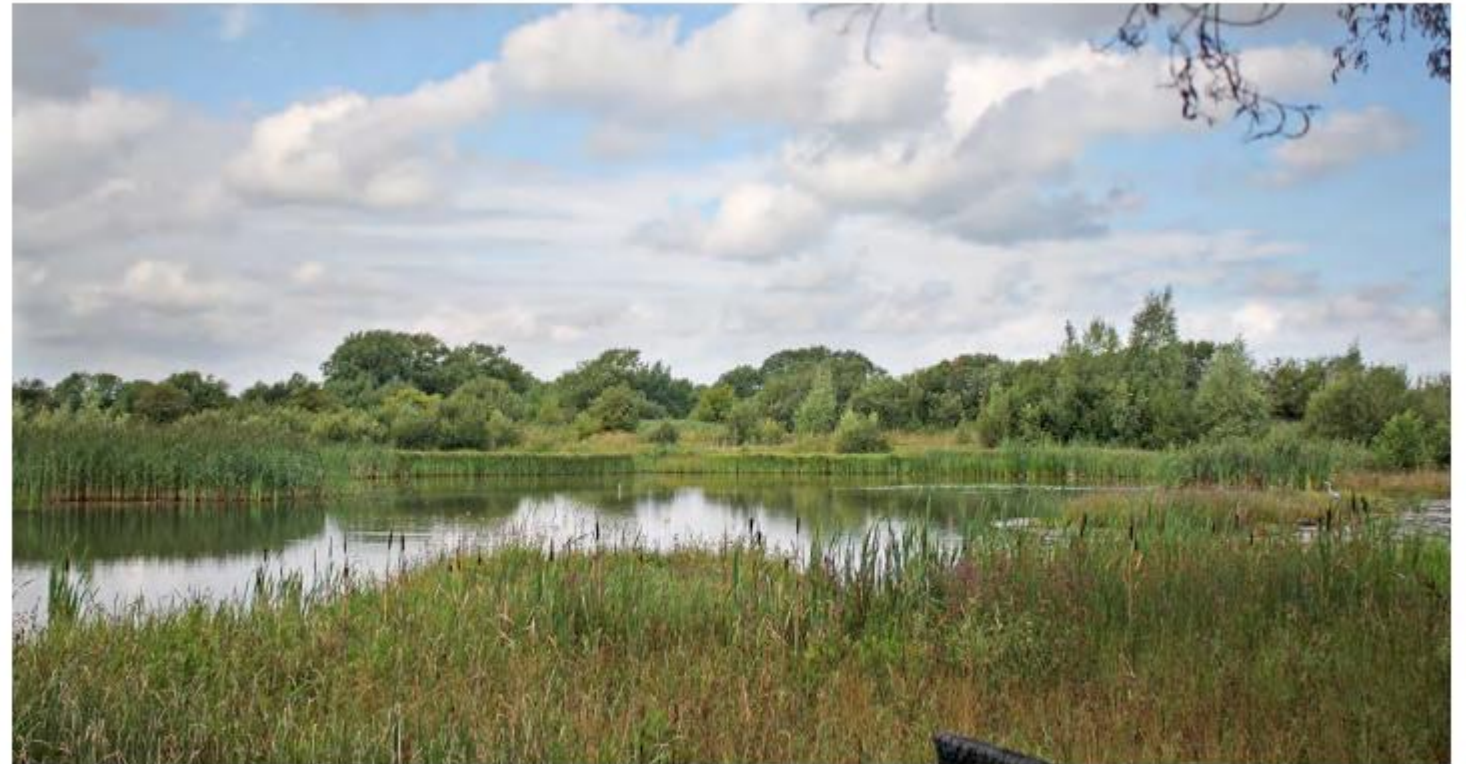
Main pond and gravel island continue to provide favourable habitat for wetland species – August 2013

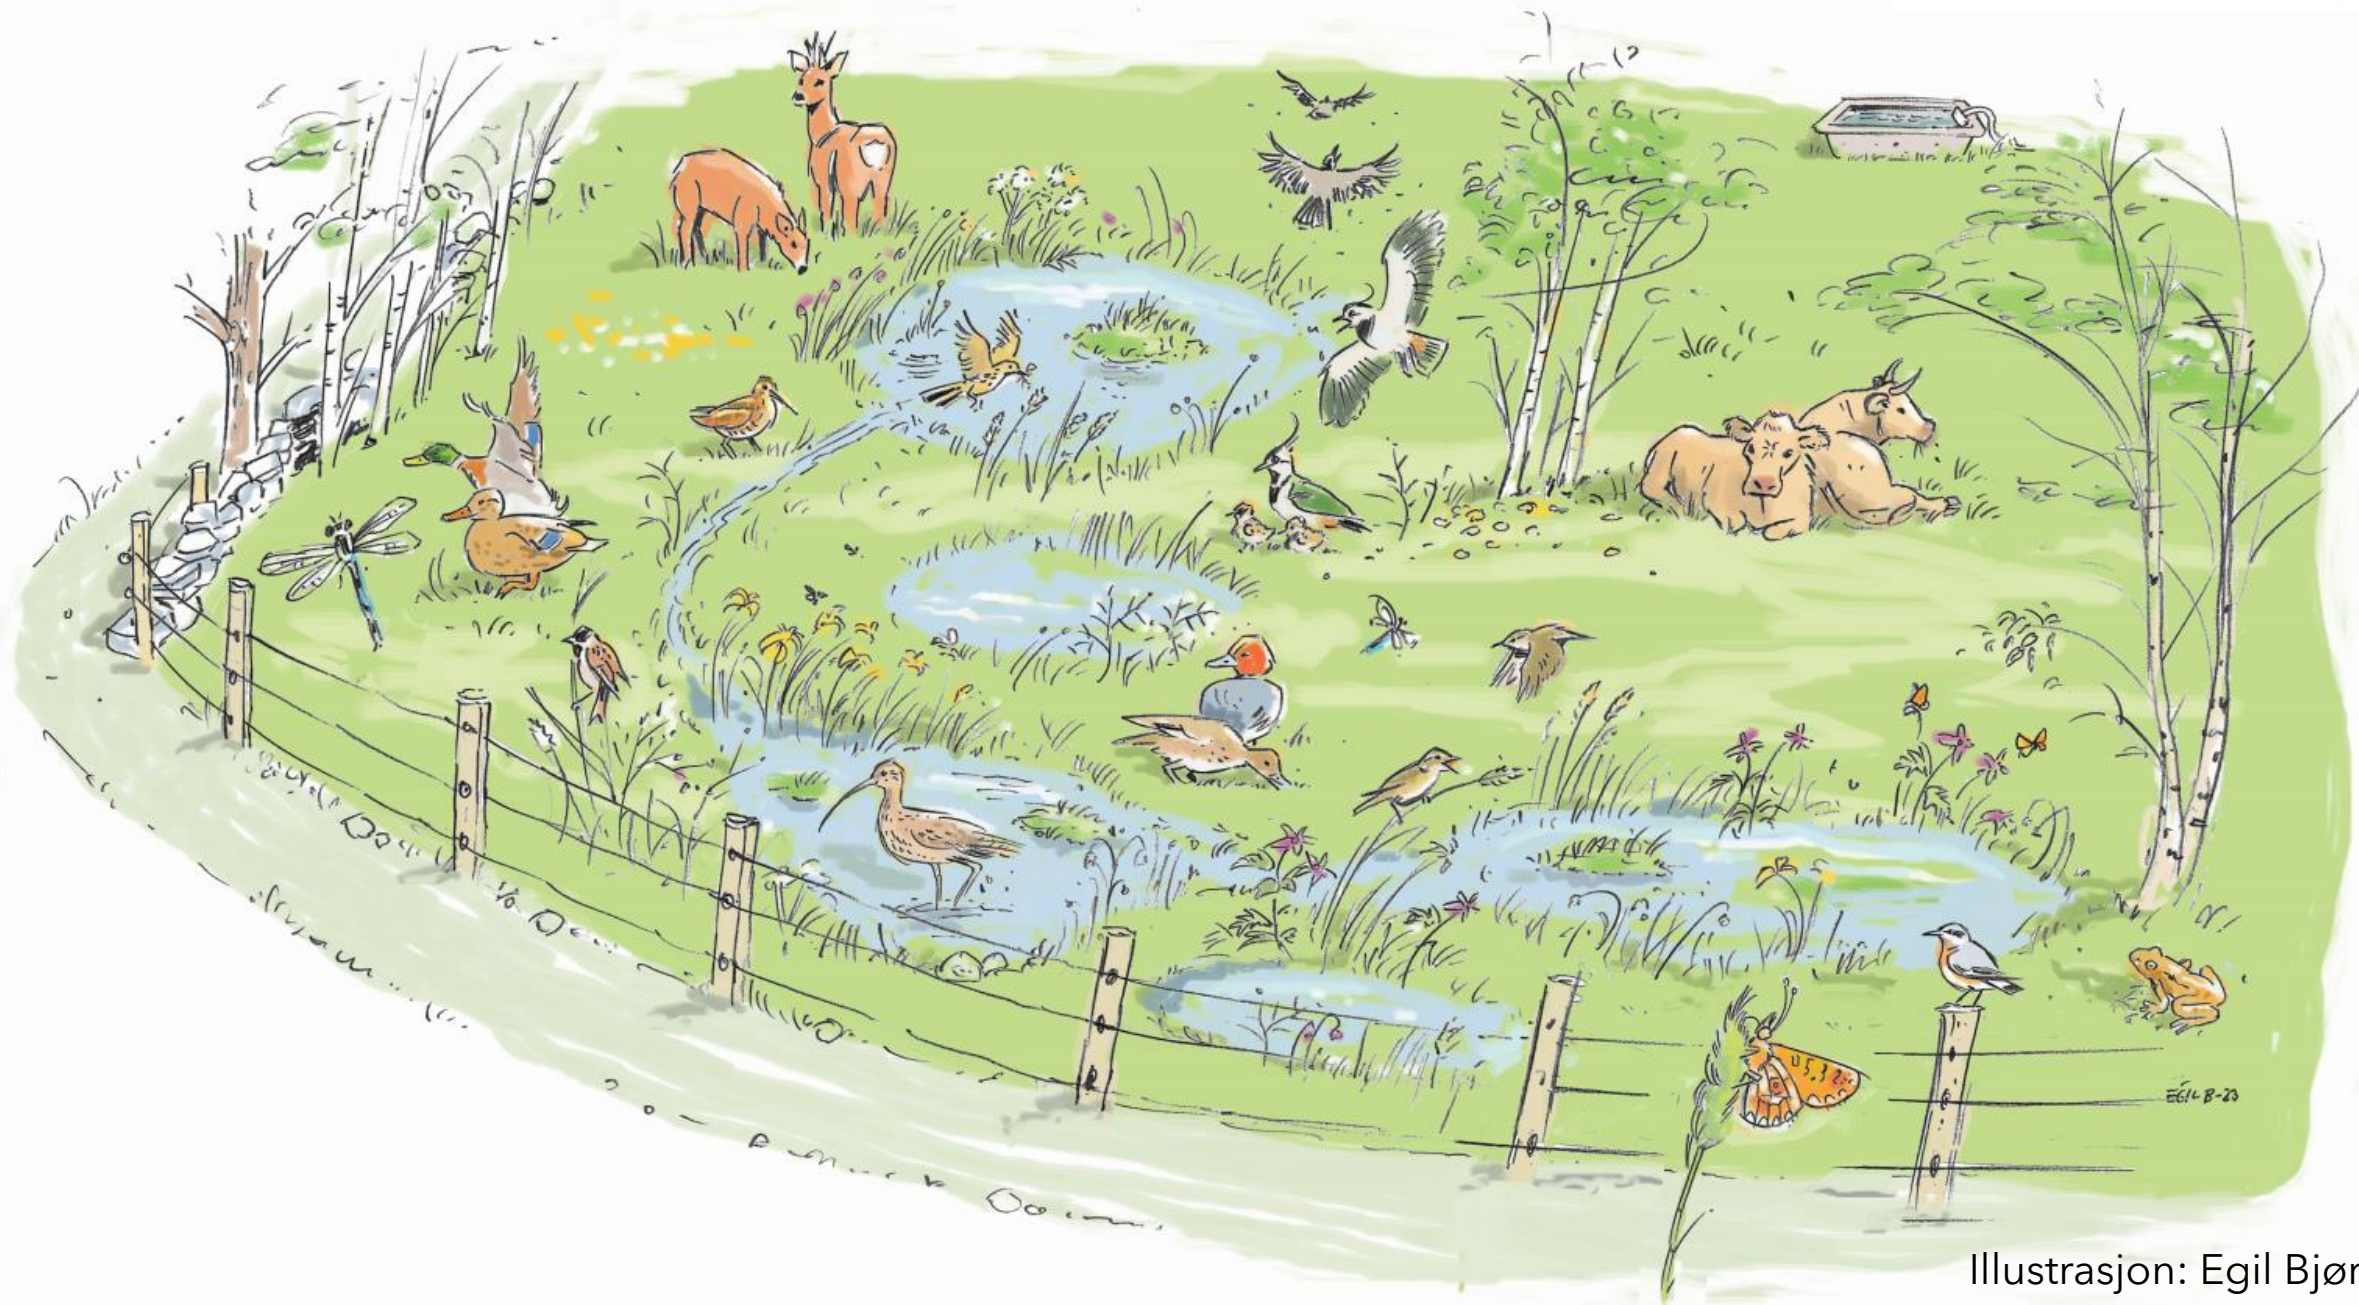
EGIL B-20

- Flere basseng med maks dybde 0,5 m.
- Knyttet sammen av grunne kanaler
- Øyer med maks høyde 1,2 m.
- Rygger med engvegetasjon langs kanalene
- Planter inn arter langs en fuktighetsgradient
