Effekt av nedbørsepisoder på badevannskvalitet i Indre Oslofjord

Water Quality Tools: RFF Hovedstaden (2012- 2015)
NIVA, NMBU, Colifast AS, Oslo kommune (VAV)

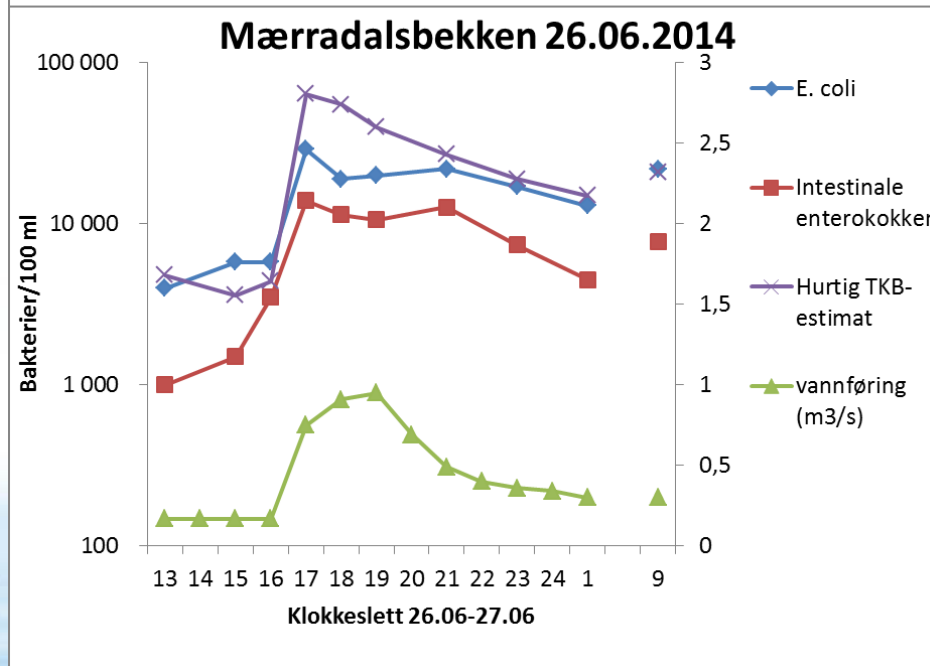
Prøvetaking i Oslo-elver under/etter kraftig nedbør:

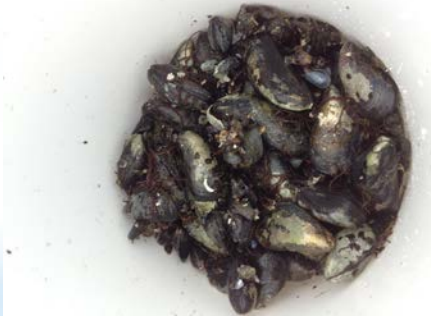
Analyse av vann og blåskjell på 5 lokaliteter nær elvemunninger/overløp, mai-juni 2013:

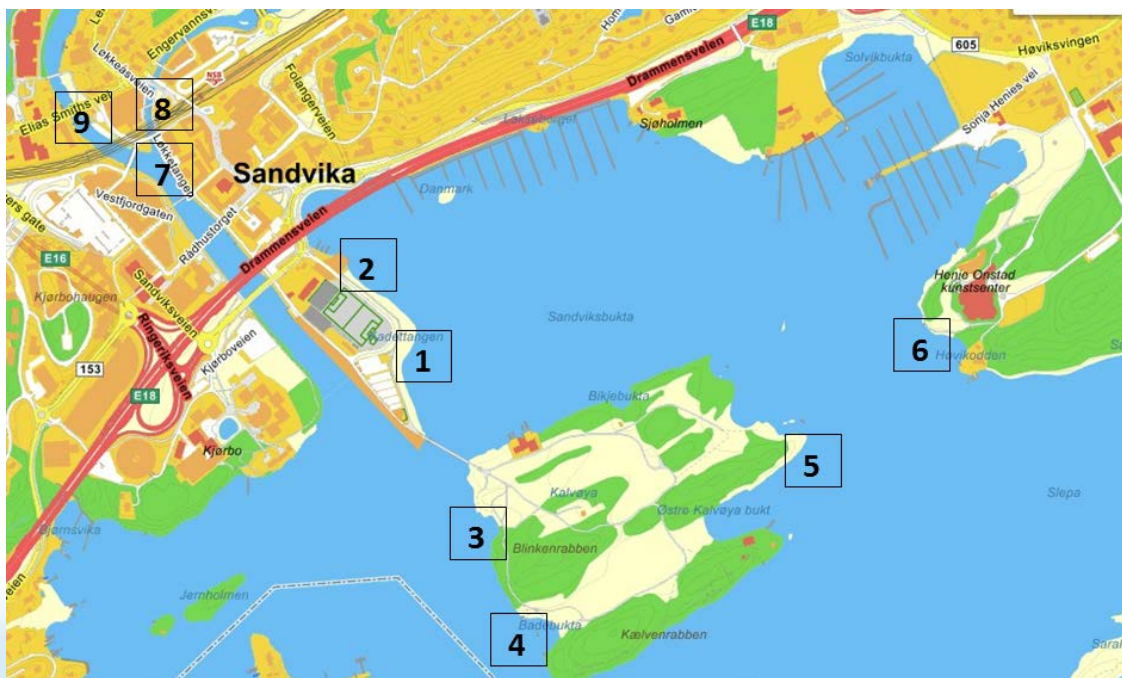
Kvantitativ mikrobiell risikovurdering som kombinerer:

- info om patogenkonsentrasjoner i “typisk kloakk”
- info om kloakkutslipp under nedbørshendelsen
- spredningsmodellering
- dose-respons modell for å beregne sannsynlighet for infeksjon

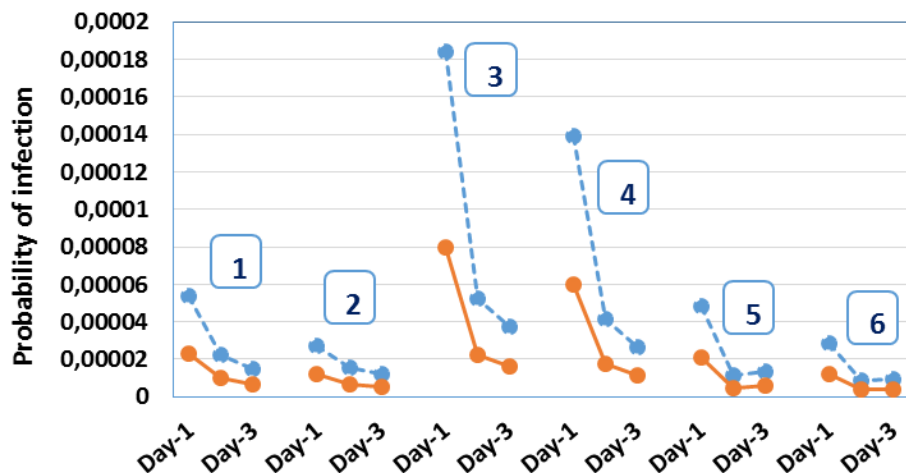
Campylobacter

Sannsynlighet for infeksjon ved å bade etter nedbørshendelsen:
